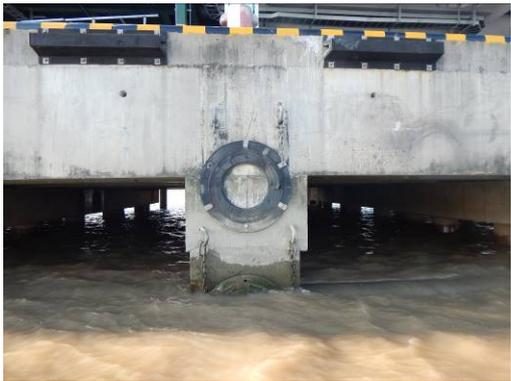
序号	位置	外观缺陷描述	照片
1	码头 3#排架	前沿护舷缺失

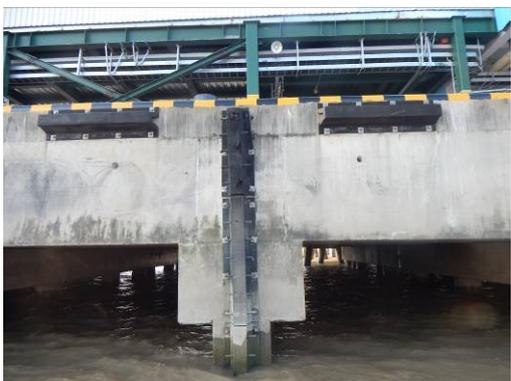
2	码头 4#排架	竖向橡胶护舷破损

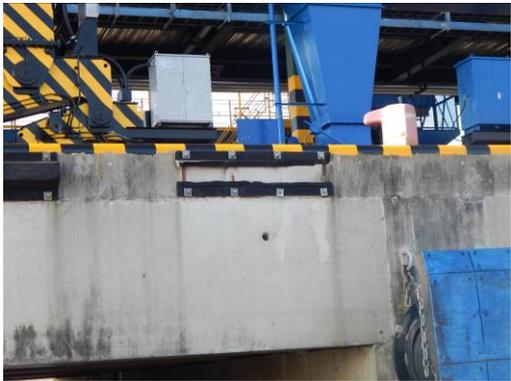
3	码头 14#~15#排架之间	横向橡胶护舷缺失

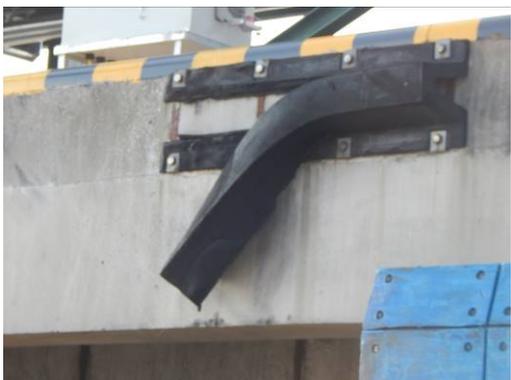
4	码头 16#~17#排架之间	横向橡胶护舷破损

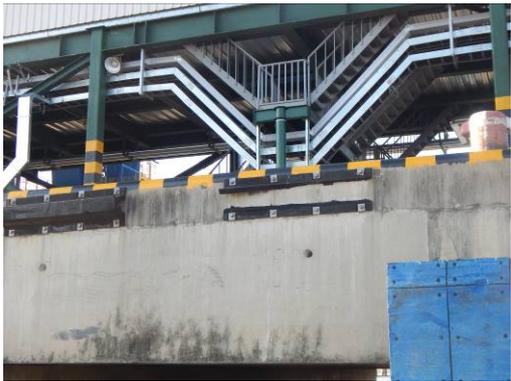
序号	位置	外观缺陷描述	照片
5	码头 19#~20#排架之间	横向橡胶护舷破损

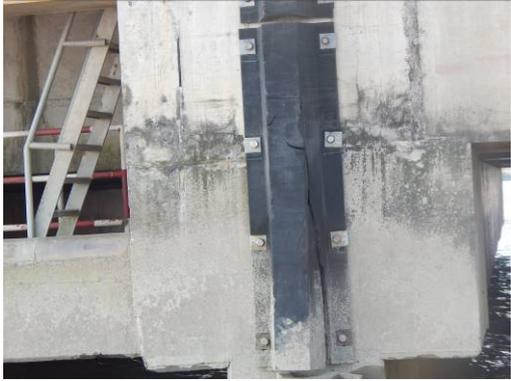
序号	位置	外观缺陷描述	照片
6	码头 24#排架	竖向橡胶护舷破损

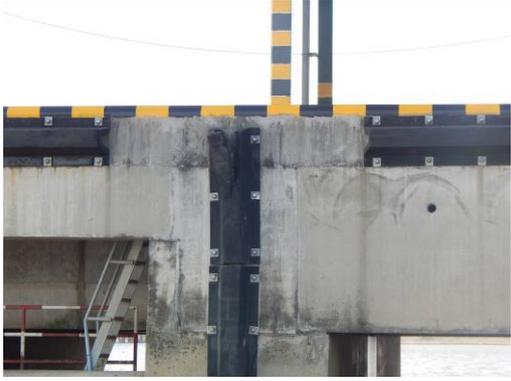
序号	位置	外观缺陷描述	照片
7	码头 38#排架	竖向橡胶护舷破损

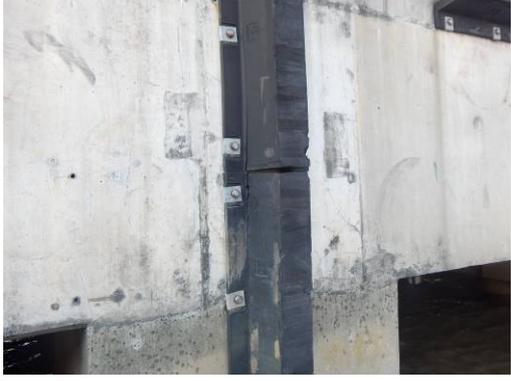
序号	位置	外观缺陷描述	照片
8	码头 42#排架	竖向橡胶护舷破损

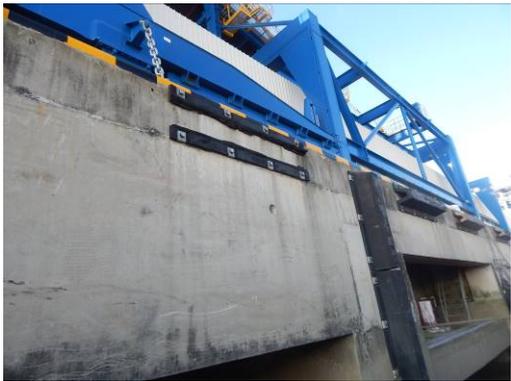
序号	位置	外观缺陷描述	照片
9	码头 45#~46#排架之间	横向橡胶护舷破损

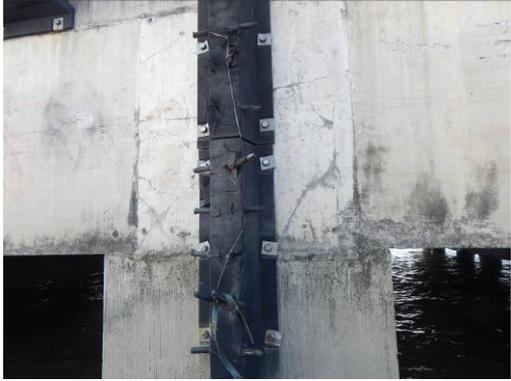
序号	位置	外观缺陷描述	照片
10	码头 47#排架	竖向橡胶护舷破损

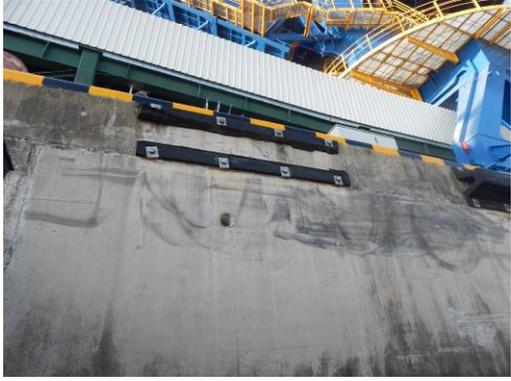
序号	位置	外观缺陷描述	照片
11	码头 47#~48#排架之间	横向橡胶护舷破损
